# PREE 工法施工実績

徳倉建設株式会社

## PREE 工法施工実績一覧

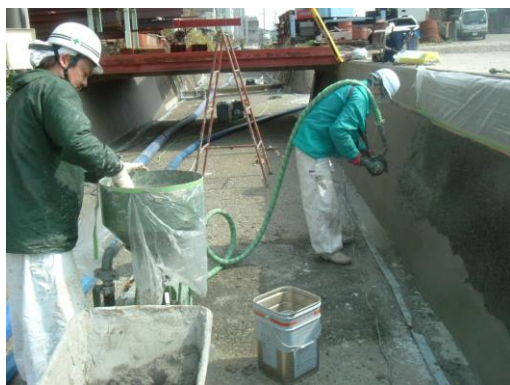
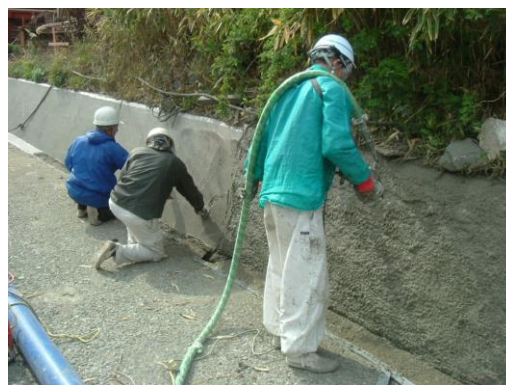
PREE 工法によるモルタル増厚状況

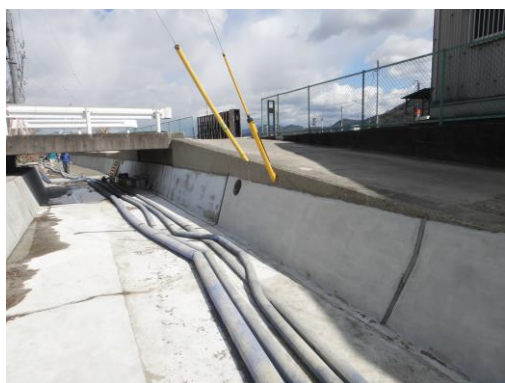
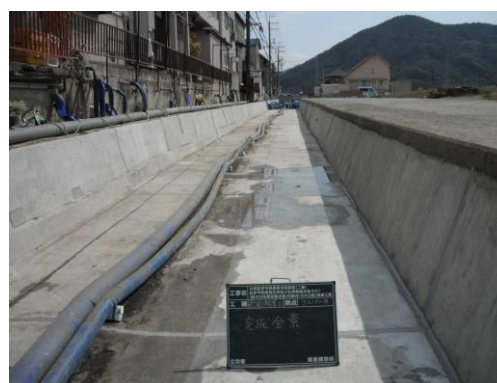
モルタル増厚完了

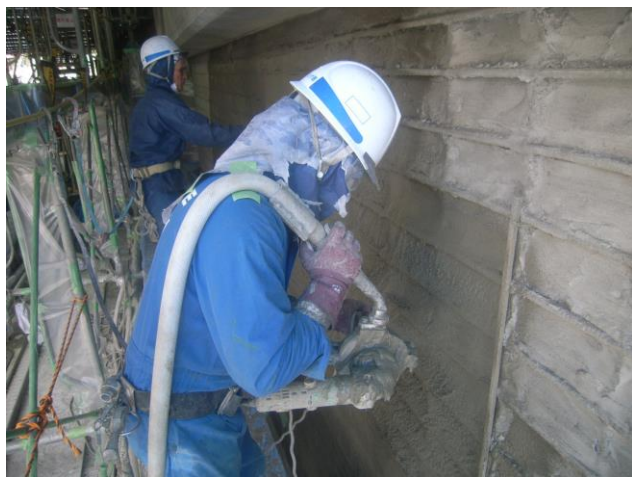
PREE 工法によるモルタル増厚状況

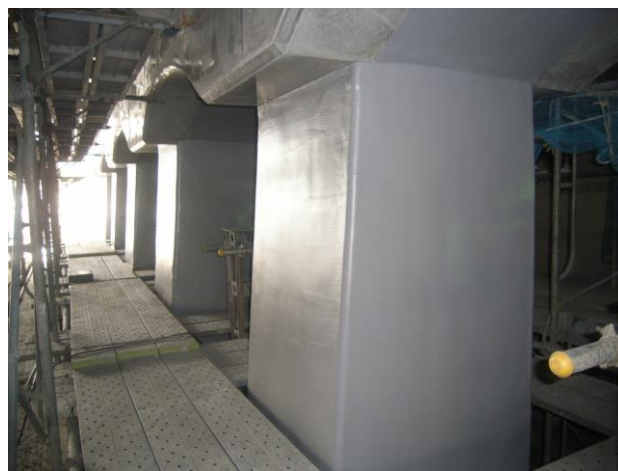
モルタル増厚完了

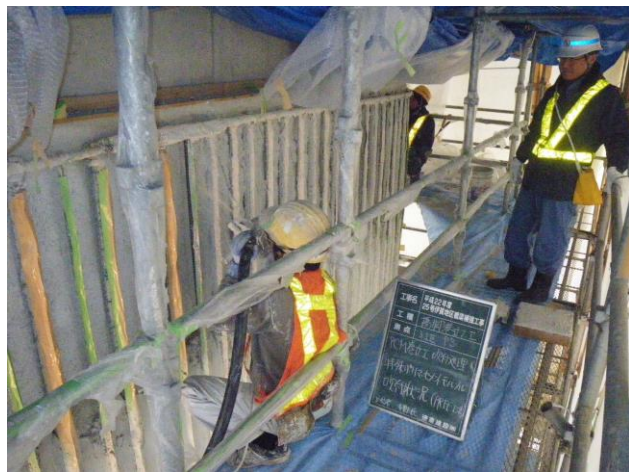
PREE 工法によるモルタル増厚状況

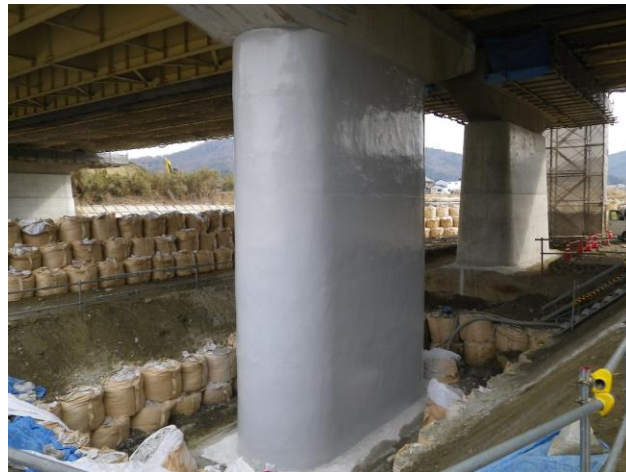
モルタル増厚完了

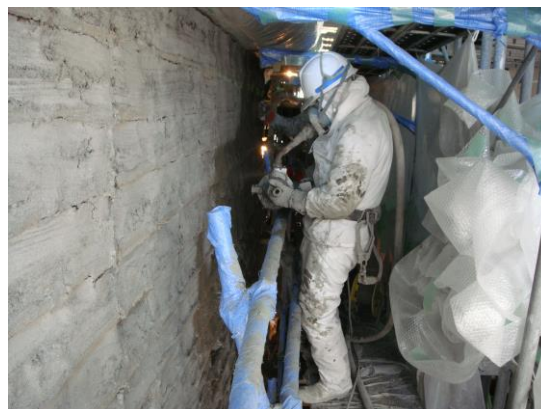
PREE 工法によるモルタル増厚状況

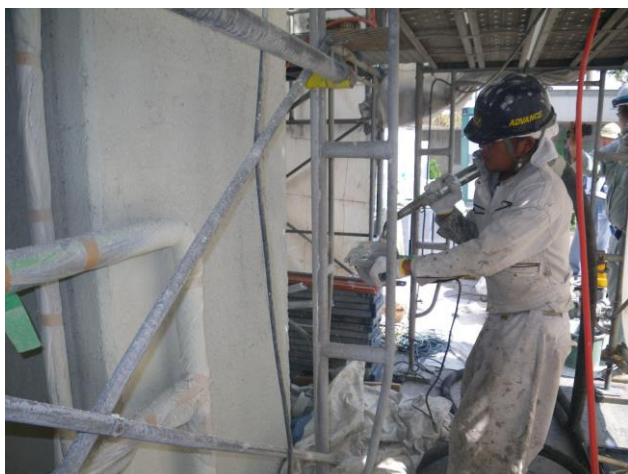
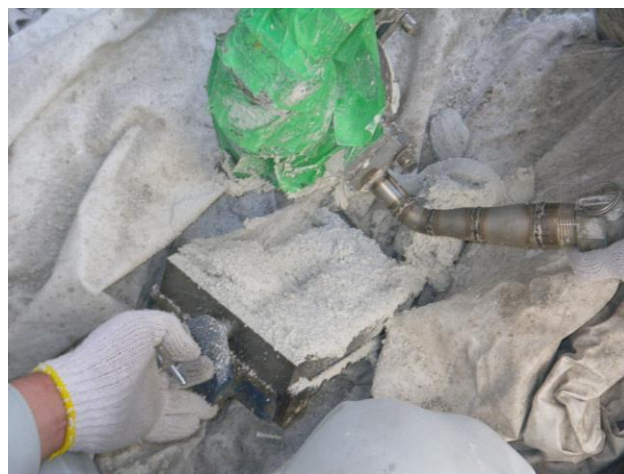
PREE 工法によるモルタル増厚状況

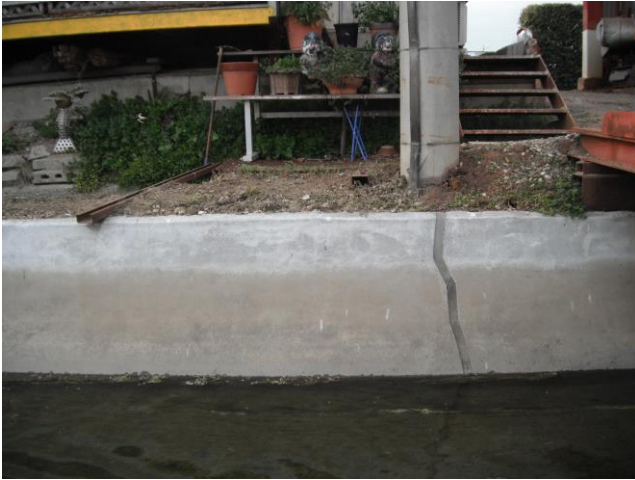
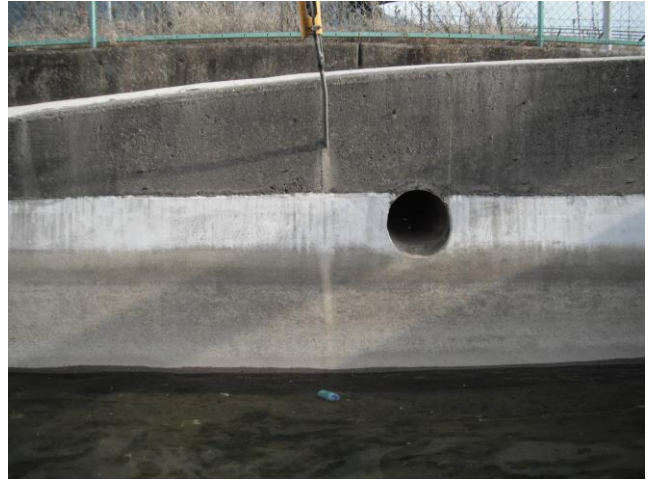
### ・ 施工実績①

調査日：平成24年3月16日 特に目立った変状はなし

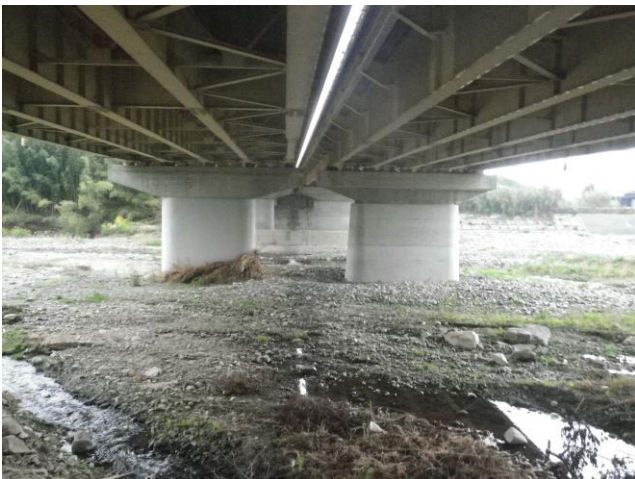
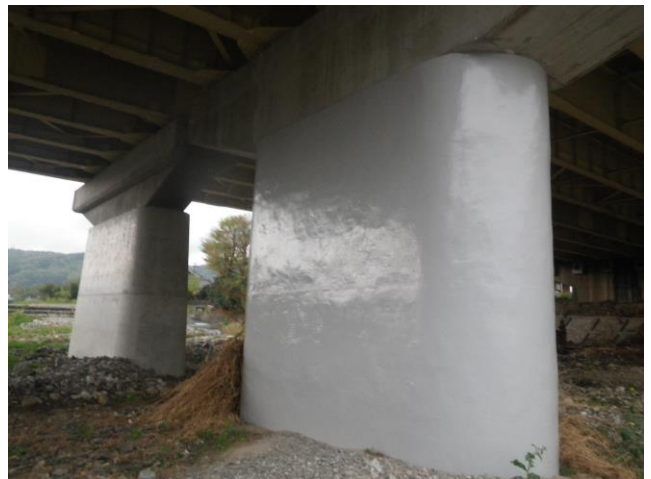
### ・ 施工実績③

調査日：平成25年4月26日 特に目立った変状はなし

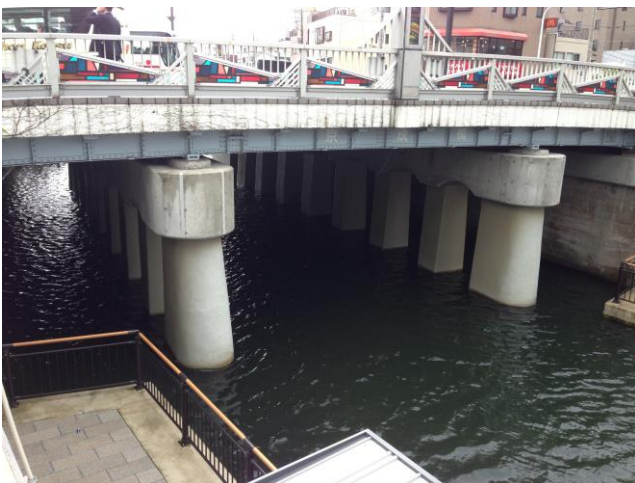
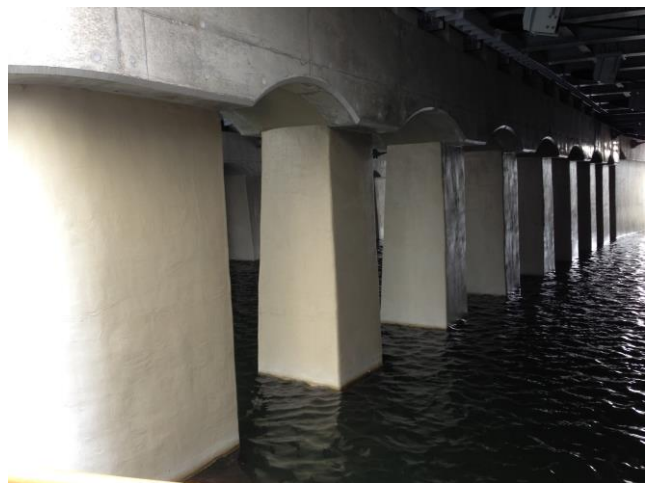
### ・ 施工実績②・④

調査日：平成25年7月5日 特に目立った変状はなし

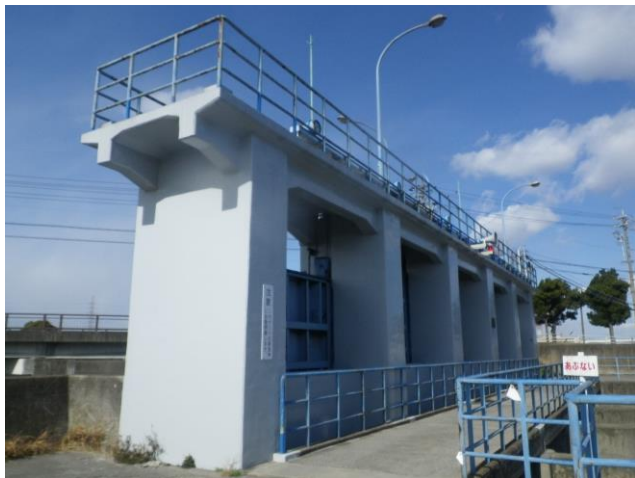
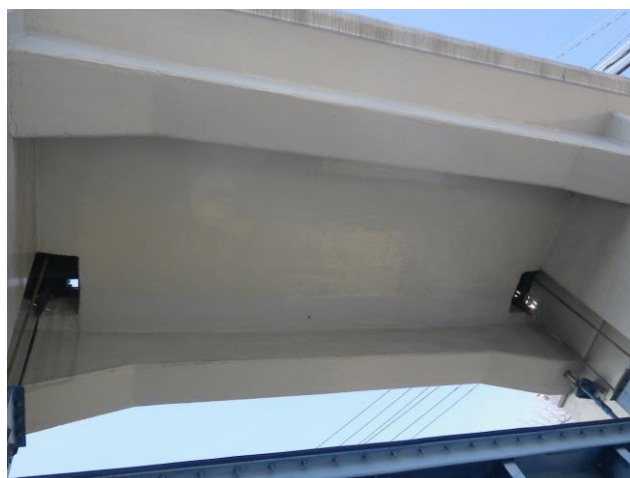
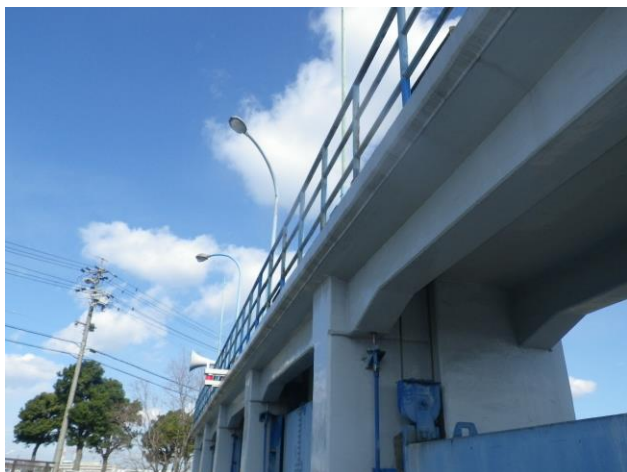
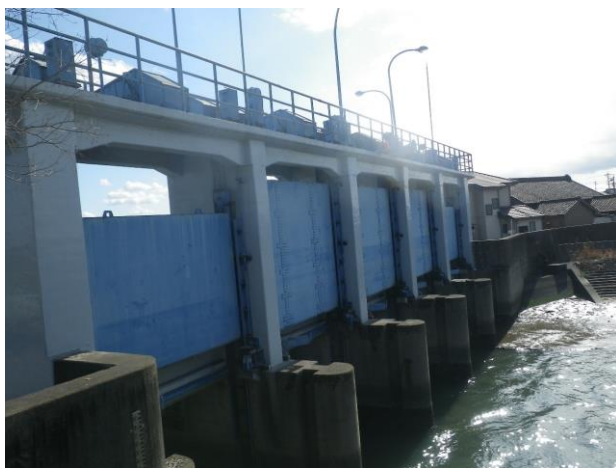
・施工実績⑤

調査日：平成26年2月5日 特に目立った変状はなし
